**PROGRAM KONSERWATORSKI
DLA CHAŁUPY SZYLARÓW
W SKANSENIE W MARKOWEJ**

Opracowanie: architekt Mikołaj M. Kornecki

październik 2019

II. KARTA TYTUŁOWA OBIEKTU.

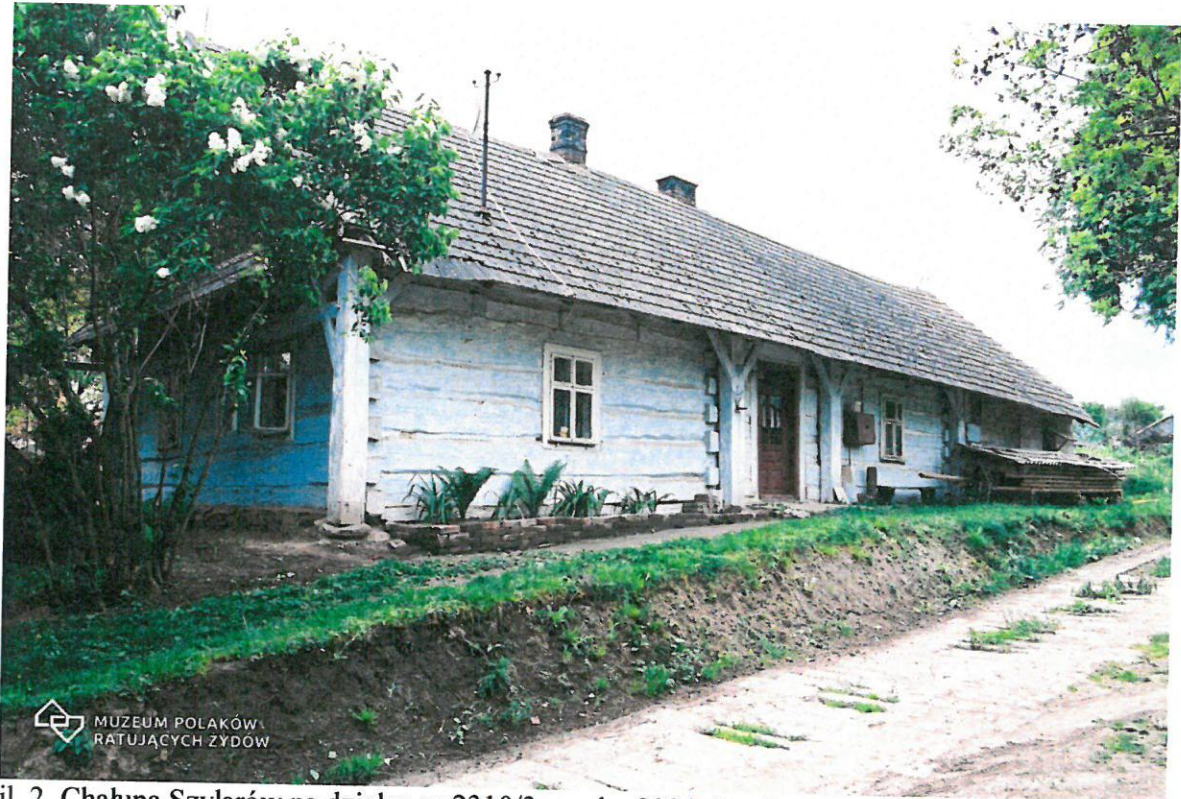
il. 2. Chałupa Szylarów na działce nr 2310/3 w roku 2004. Fot. Igor Witowicz¹

Proponuje się by otoczenie odtworzyć jak na zdjęciu z 2004 roku.

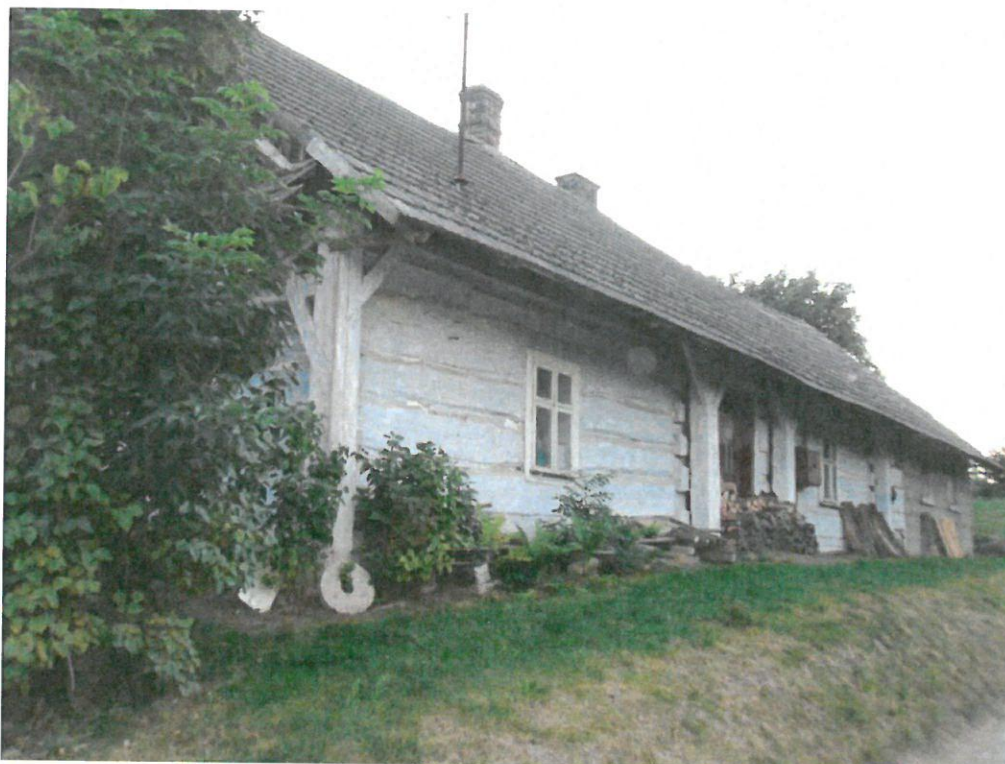
il. 4. Markowa. Chałupa Szylarów przed rozbiórką 2017. Materiały TPM.

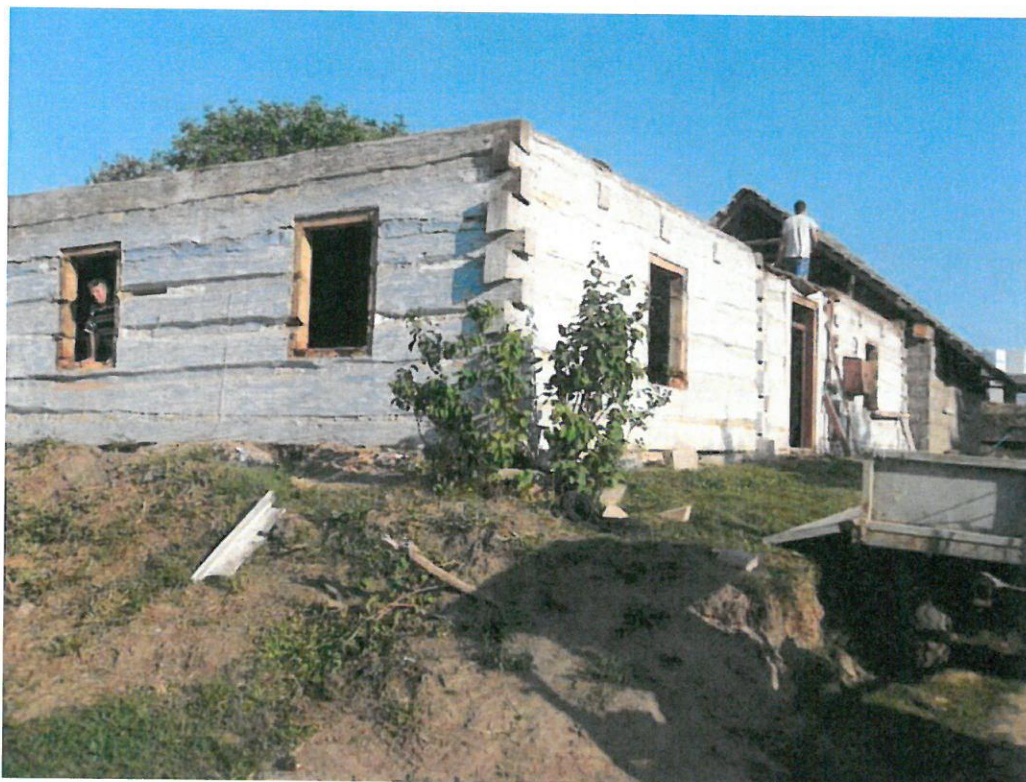
il. 6. Chałupa w trakcie rozbiórki sierpień 2017. Materiały TPM

Rozbiórka chałupy rozpoczęła się 16 sierpnia 2017 roku. Kolejne ściany przewożono do skansenu i tam na miejscu składano. Rozebrano słupy i płatwie i na początku września 2017 roku chałupa była złożona. Płatwie, krokwie, jętki i łąty wykonano z nowego drewna. Ściany też wymagały uzupełnień i flekowań.⁴

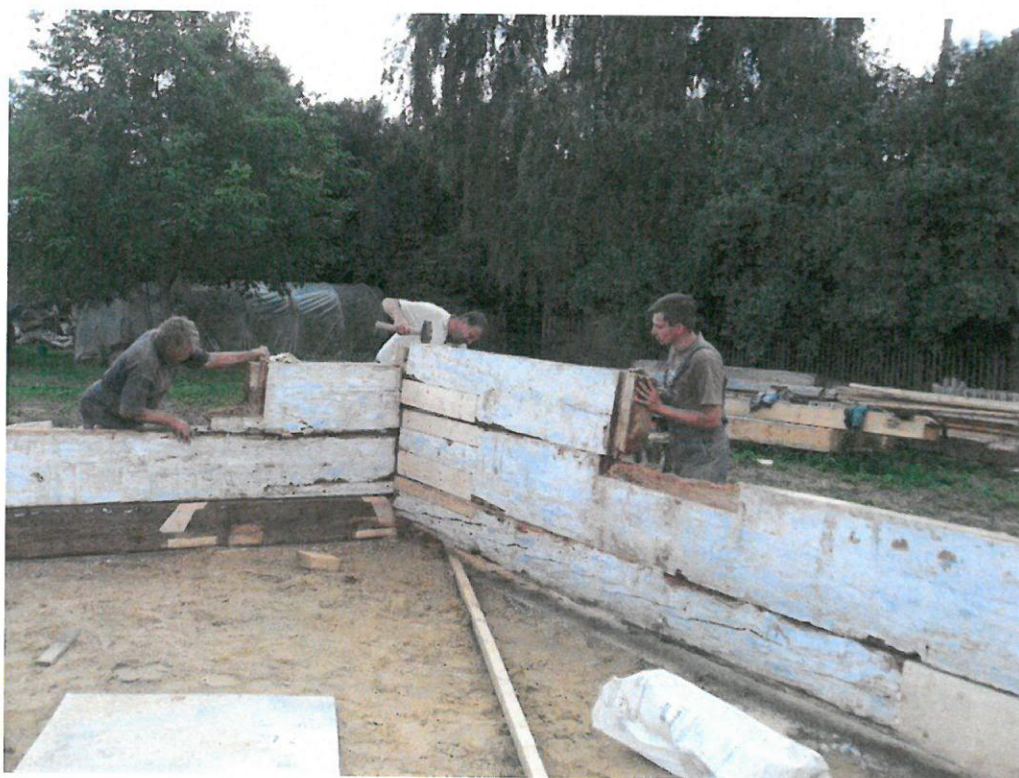
il. 7. Stawianie chałupy w skansenie sierpień 2017. Materiały TPM

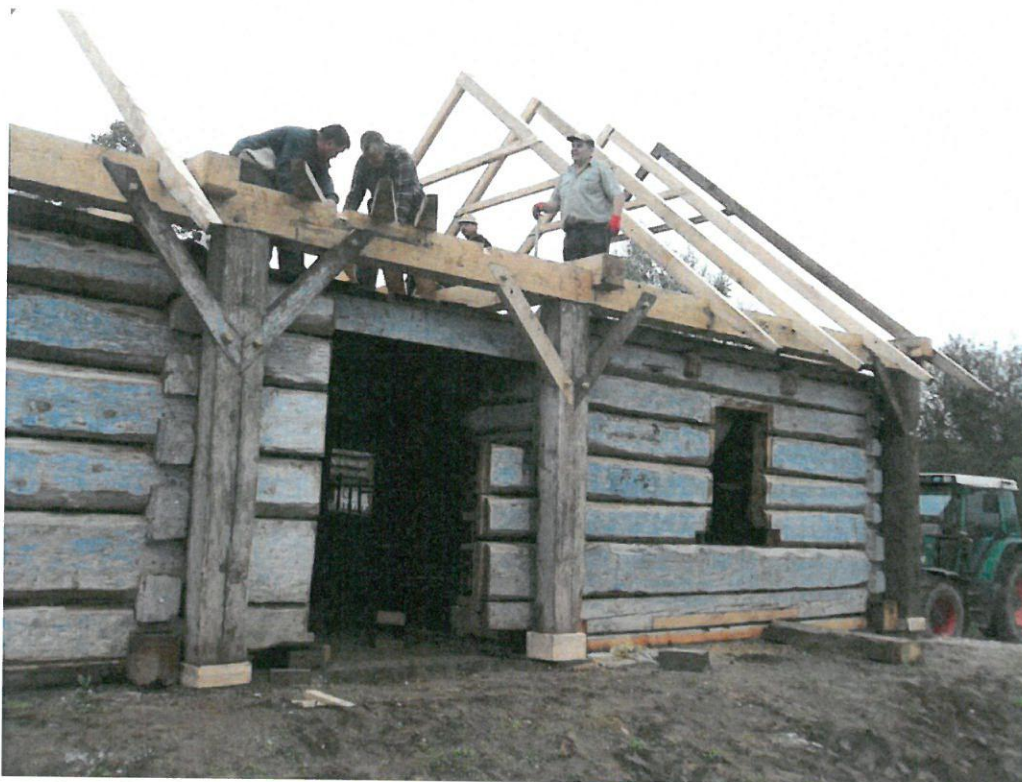
il. 8. Stawianie przysłupów, płatwi i krokwi wrzesień 2017. Materiały TPM

Więźba dachowa drewniana, konstrukcji krokwiowo-płatwi owej, krokwie spięte jętkami. Płatwie dachowe wsparte na słupach, tzw. przysłup zlokalizowanych wokół elewacji w miejscach zawęgłowań płatwi (połączone na zamek). Słupy z płatwiami połączone mieczami przy pomocy drewnianych tybli. Słupy przy ścianach szczytowych i ścianach w sieni związane ryglami usztywnionymi krzyżakami („piętnary”).

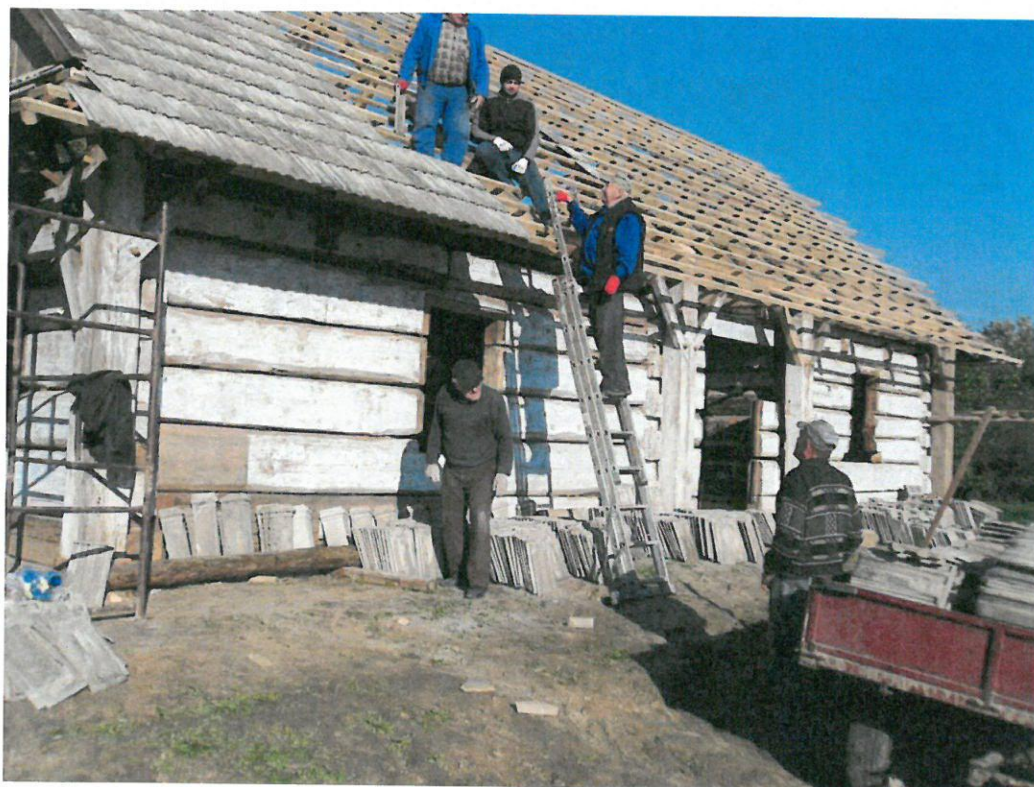
il. 9. Krycie dachu dachówką cementową wrzesień 2017. Materiały TPM

Pod koniec września 2017 roku została przykryta chałupa Szylarów dachówką cementową, taką samą jak była kryta w 1927 roku. Dachówka jest z odzysku od państwa Antoniego i Alicji Homów, od Małgorzaty i Andrzeja Barów, Józefa i Danuty Flejszarów oraz od Barbary i Mariusza Lewów.⁵

Dach dwuspadowy, pokrycie dachu z dachówki cementowej, zakładkowej. Okapy wsparte na ostatekach krokwi, nieszalowane.

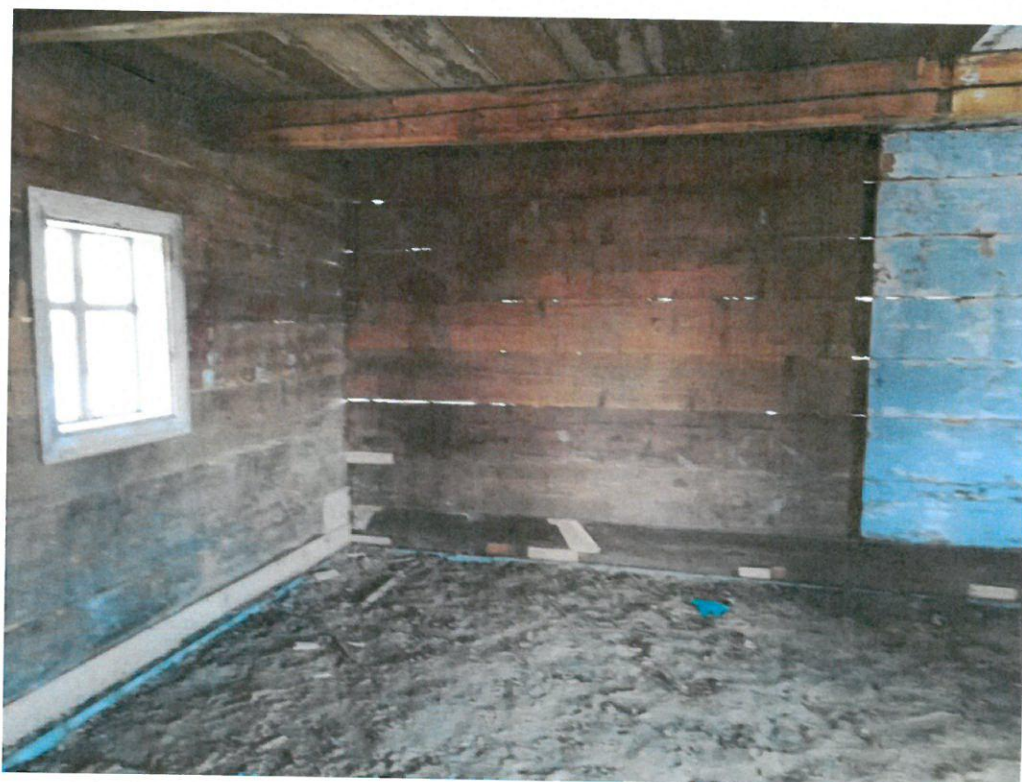
Ściany wewnętrzne. W chwili obecnej brak ścian działowych, poza ścianami oddzielającymi sieni. Miejsca lokalizacji ścian działowych w izbach, widoczne dzięki negatywowym śladom na belkach zewnętrznych oraz odmiennej kolorystyce ścian.

il. 11. Wnętrze izby północnej, widać ślady po ścianach działowych. 2019. Fot. MMK

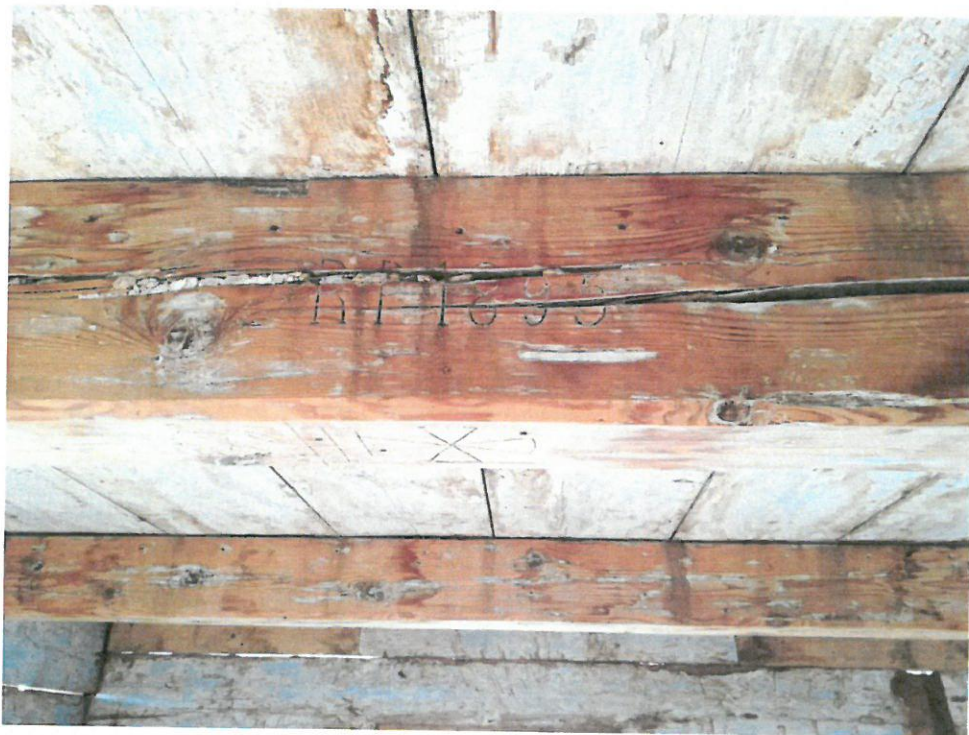
Strop drewniany, belkowy (tragarze), deski powały kładzione na styk.

il. 12. Data na tragarzu w izbie południowej. 2019. Fot. MMK

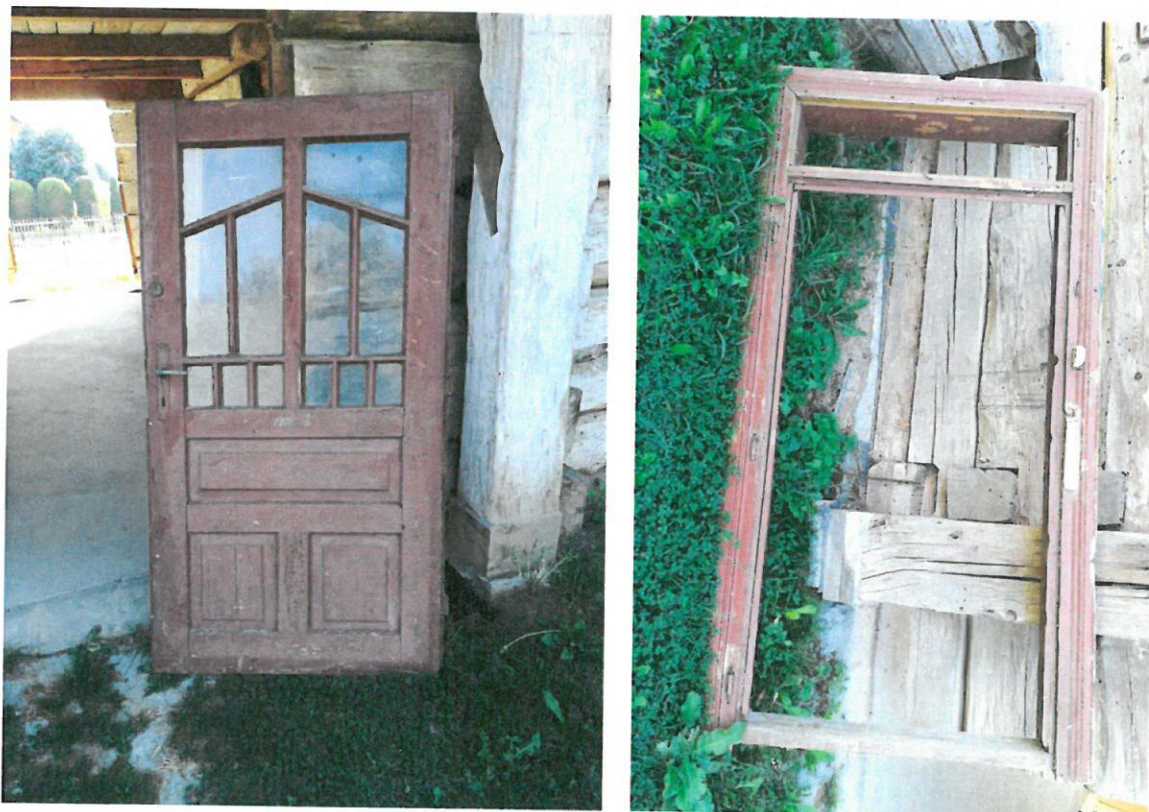
Otwory drzwiowe w chwili obecnej jeszcze nieokreślone. Stolarka drzwiowa już jest skompletowana. W elewacji frontowej drzwi jednoskrzydłowe z nadświetłem, płycinowe, w górnej części przeszklone. Pozostałe drzwi jednoskrzydłowe lub dwuskrzydłowe. Wszystkie drzwi wymagają konserwacji (w dalszej części programu będzie opis działań konserwatorskich).⁸

il. 13. Drzwi frontowe z futryną i nadświetłem. 2019. Fot. MMK

Wskazane jest, aby stare drzwi poddać konserwacji technicznej. Natomiast wszystkie futryny powinno się zachować, poddając je pracom naprawczym tak, aby można w nich było zamontować skrzydła okien lub drzwi. Pewien zakres prac został już wykonany jak oczyszczanie z nawarstwień.

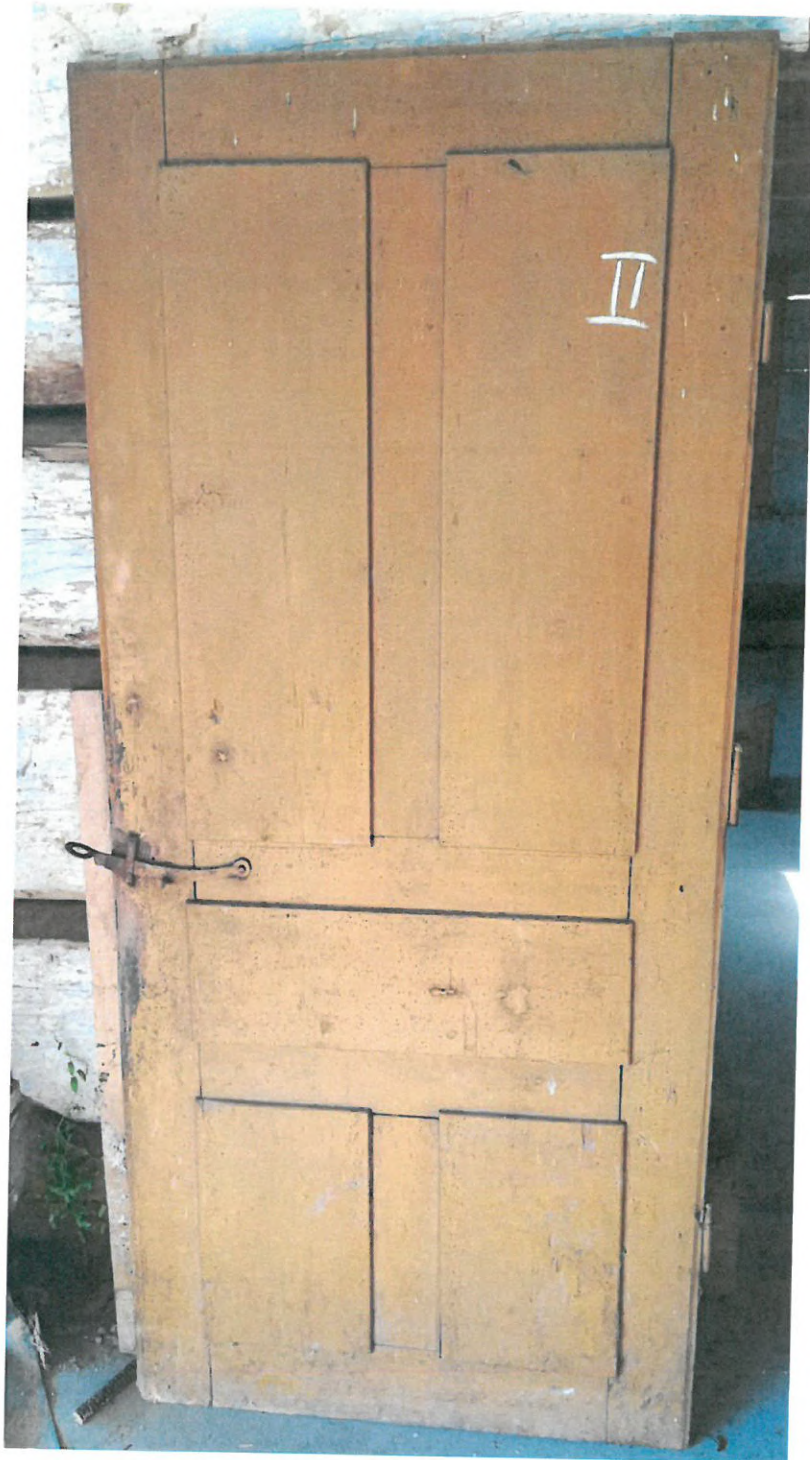
il. 14. Drzwi z sieni do izby południowej. 2019. Fot. MMK

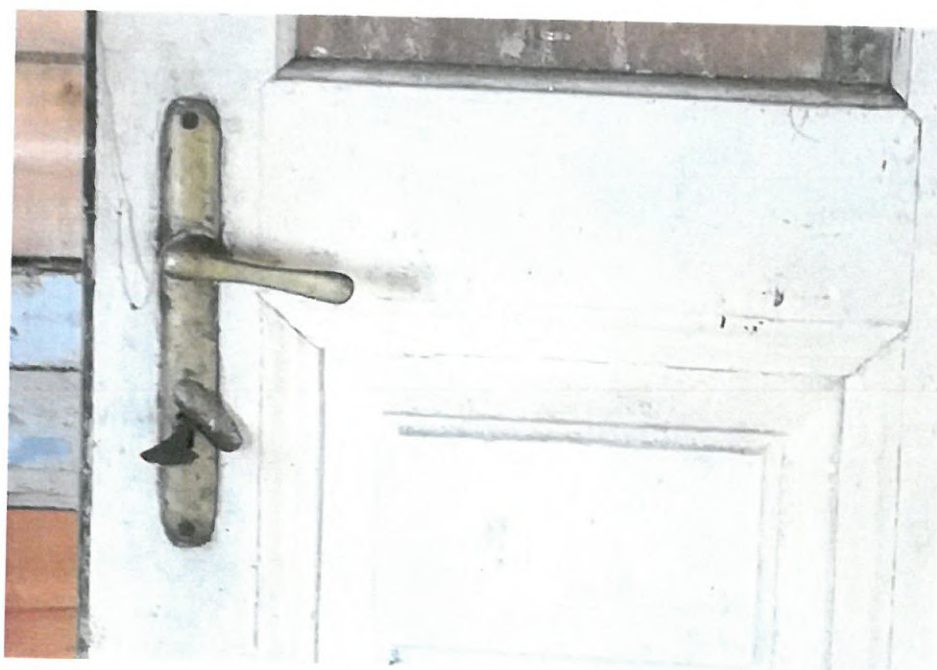
il. 16. Drzwi w izbie południowej w ścianie działowej, detal klamki. 2019. Fot. MMK

- Do uzupełnień lub wymiany użyć gatunek tego samego drewna, z którego wykonano drzwi i okna.
- Wskazane byłoby wykorzystanie starych zawiasów i pozostałej galanterii metalowej. Należy zabezpieczyć antykorozyjnie.

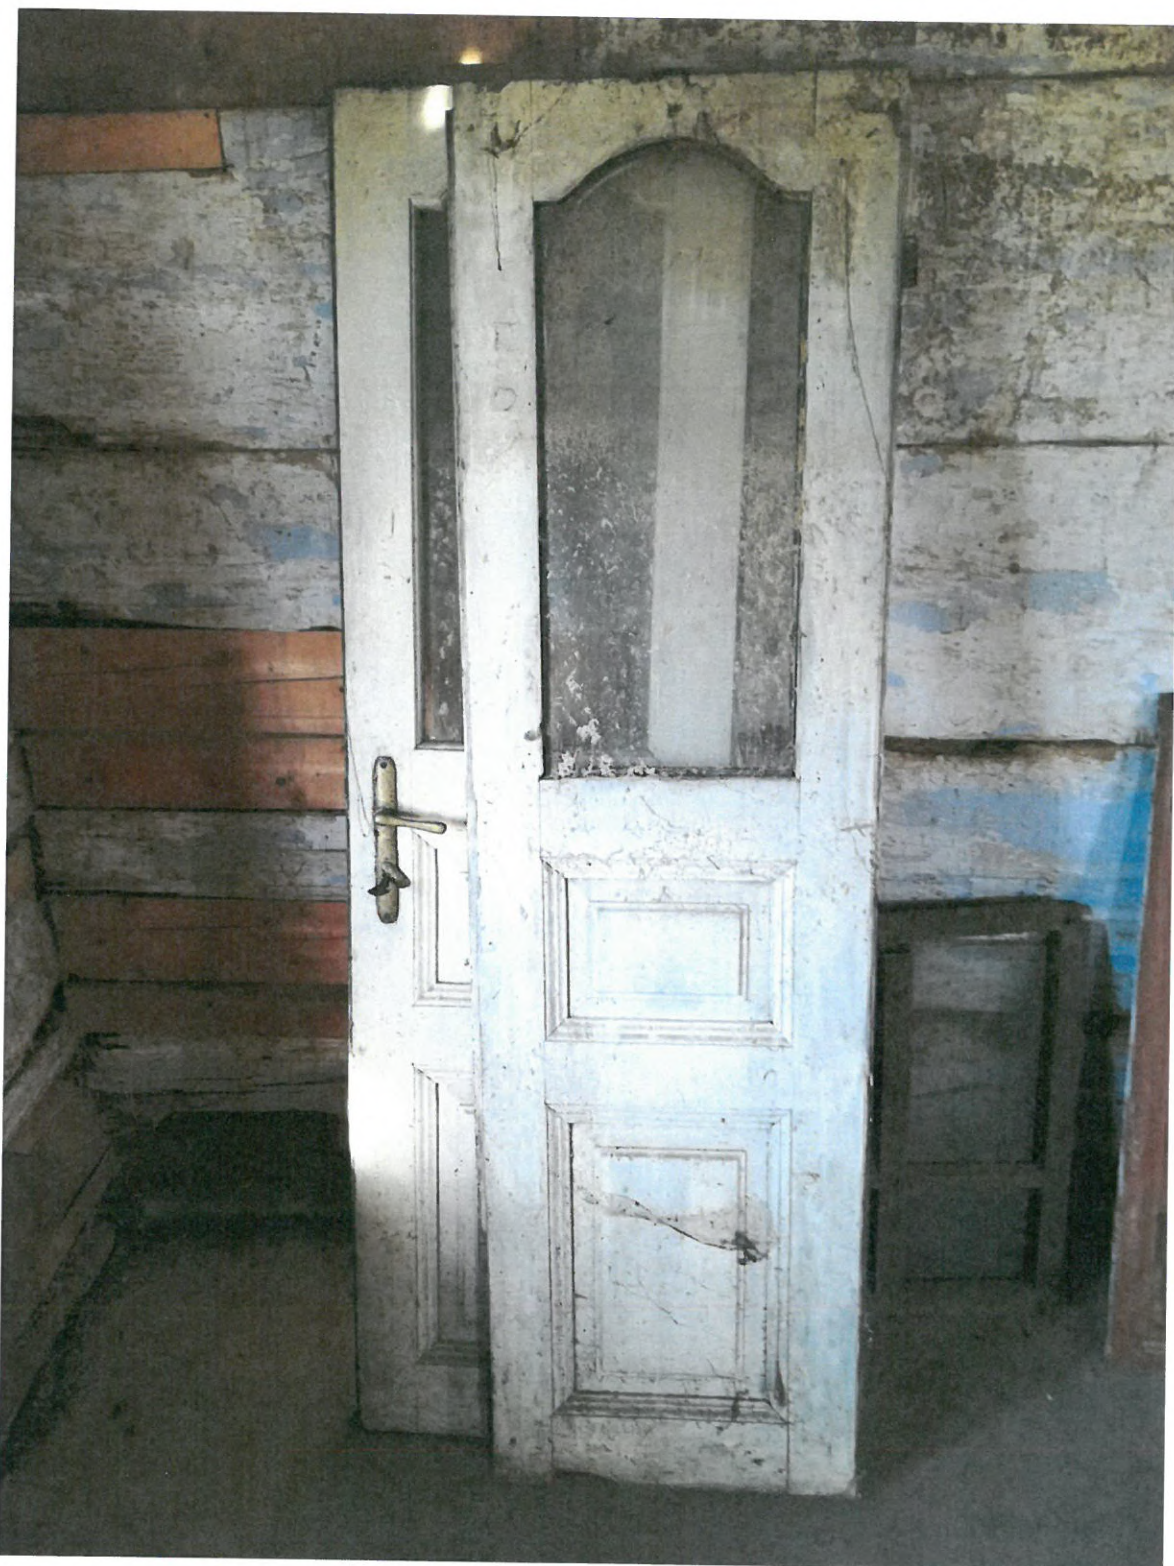
il. 17. Drzwi w izbie południowej w ścianie działowej. 2019. Fot. MMK

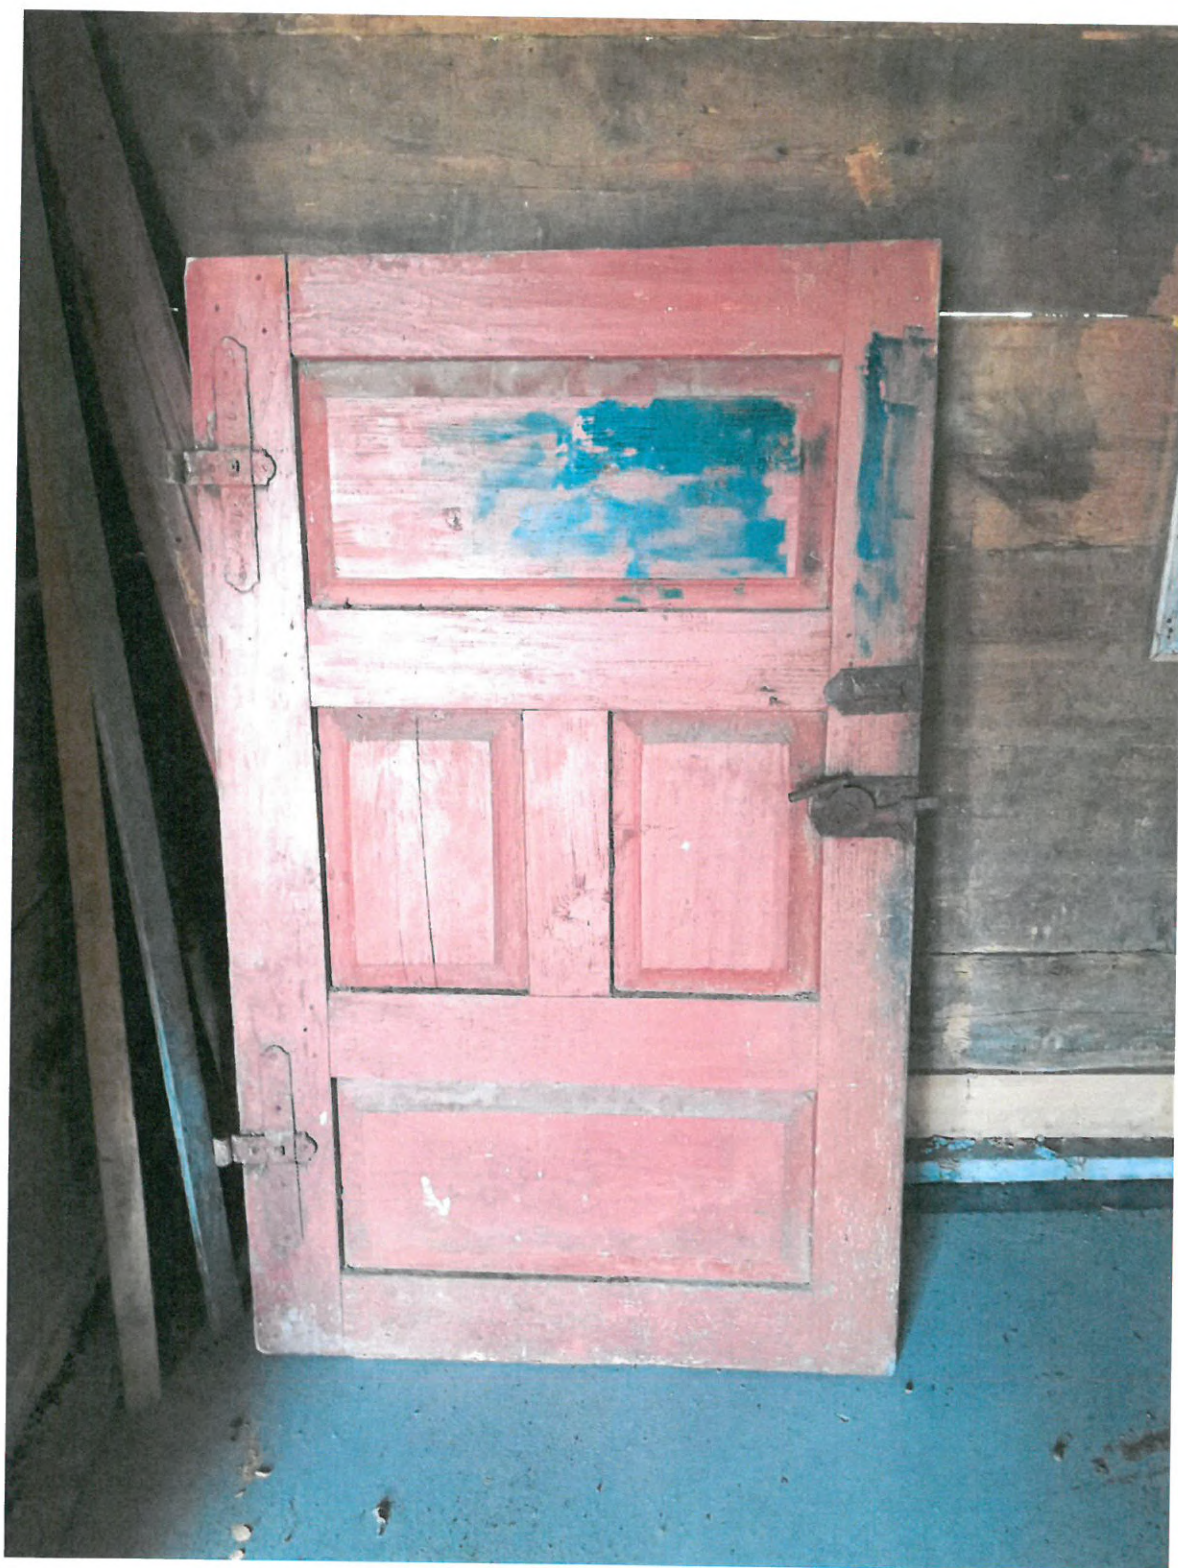
il. 18. Drzwi z sieni do Kantyny w izbie północnej. 2019. Fot. MMK

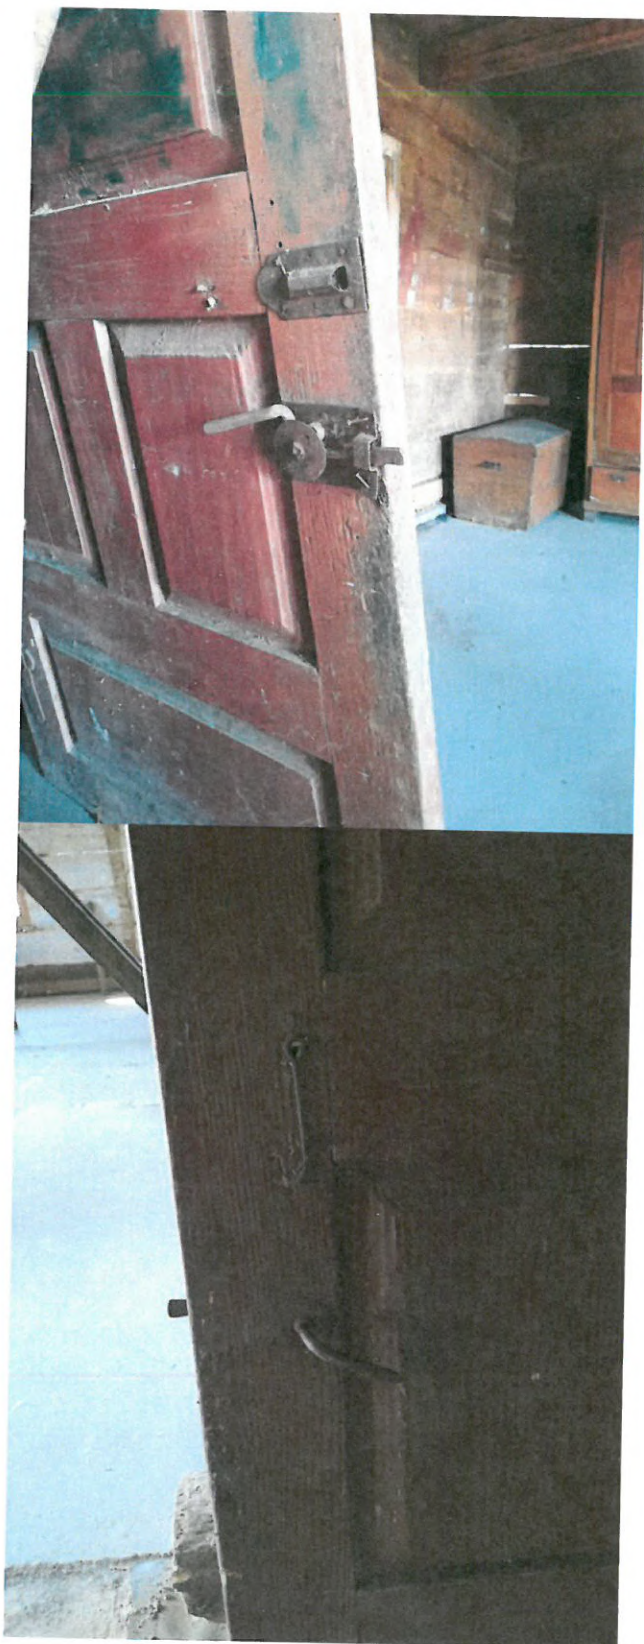
il. 19,20. Drzwi z sieni do Kantyny w izbie północnej, detal zamka i klamki. 2019. Fot. MMK

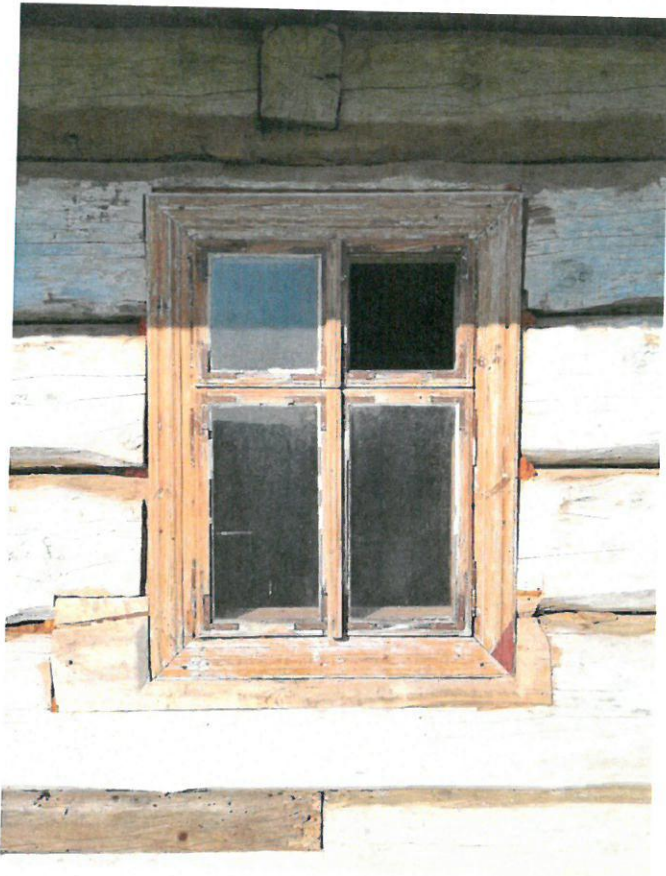
Otwory okienne prostokątne, jednakowej wielkości. Stolarka okienna – okna ościeżnicowe, pojedyncze, czterokrzydłowe bez podziałów, na zewnątrz i wewnątrz obramione profilowaną opaską.

il. 21. Okno w ścianie południowej. 2019. Fot. MMK

- Należy oszklić wybite, lub pęknięte szyby w oknach i drzwiach.

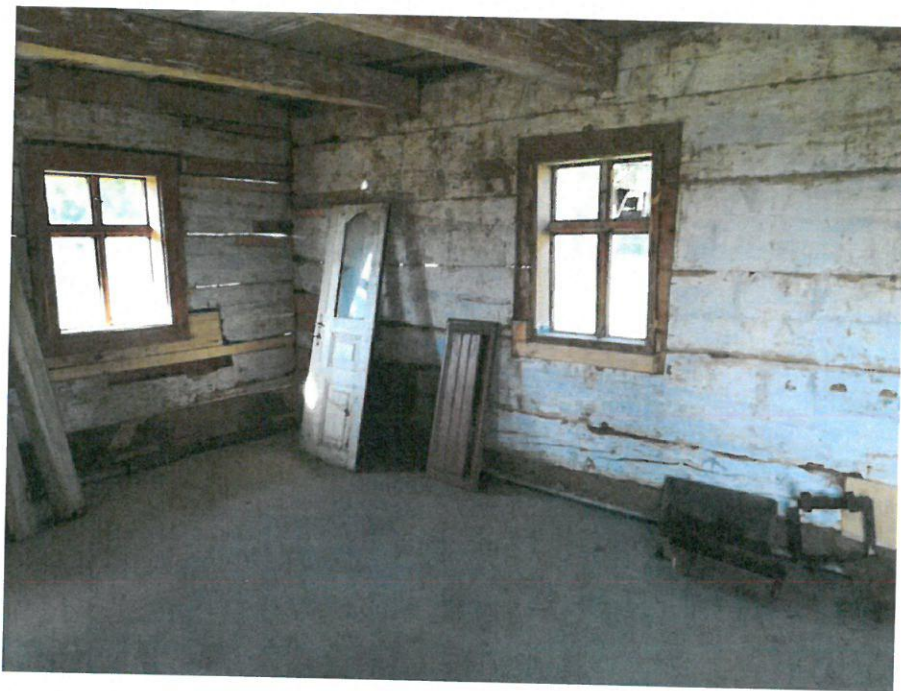
il. 22. Okna w izbie południowej od wnętrza. 2019. Fot. MMK
